PRECISAZIONI A PROPOSITO DEL PROBLEMA DELL'AMIANTO
NEL FABBRICATO DI AREZZO - VIA MALPIGHI

OGGETTO: secondo sopralluogo fabbricato di Arezzo - Via Malpighi.

OGGETTO: edificio di edilizia residenziale pubblica in Arezzo - Via Malpighi.

Valutazione dello stato di conservazione di manufatti in cemento amianto

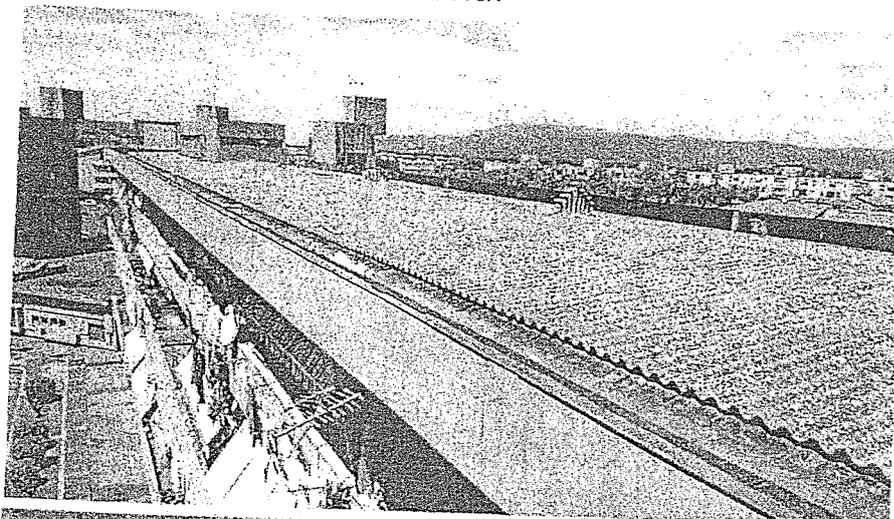
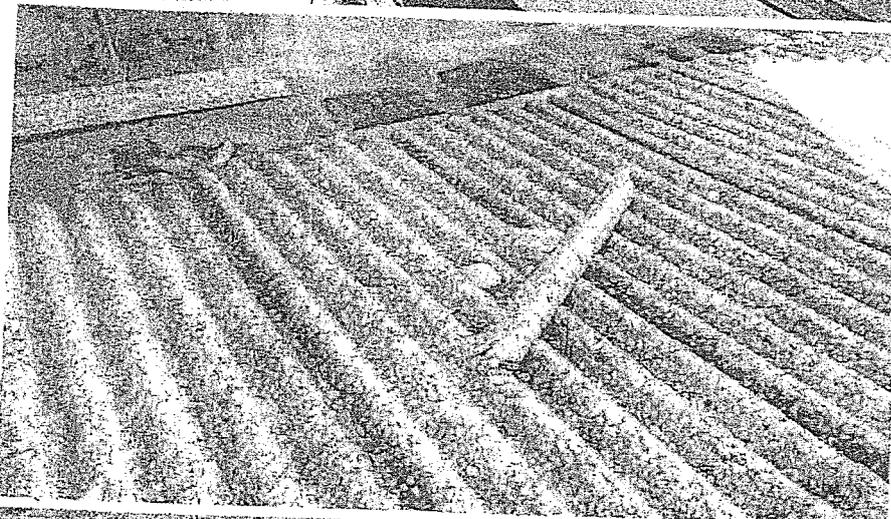
DOCUMENTAZIONE FOTOGRAFICA

A seguito dell'evento atmosferico del 13 luglio 2016 alcune lastre della copertura in eternit del fabbricato in oggetto si sono spezzate lasciando parte della solaio in muratura scoperto. Questo ha comportato infiltrazione di acqua piovana nell'appartamento sottostante al numero 68 di proprietà Carboni.

Nell'emergenza sono stati installati da alcuni condomini dei pannelli in materiale plastico al fine di fermare l'infiltrazione di acqua.

Questa Società ha provveduto nello stesso giorno della calamità, 13 luglio 2016, ad approntare opere provvisorie atte ad impedire l'infiltrazione della pioggia nei punti di rottura della copertura.

- in data 13.7.2016, prima del tramonto del sole, sono state approntate le opere di tamponamento con materiale plastico delle falle sul tetto, al fine di impedire le infiltrazioni piovane;
- in data 14 e 15.7.2016 sono stati individuati e delimitati i piccoli pezzi residui di lastre in cemento amianto presenti a terra nel resede;
- in data 15.7.2016 la ditta da noi incaricata ha presentato il piano di lavoro di cui all'art. 256 D.Lgs 9/4/2008 n. 81 relativo alle opere di rimozione e smaltimento delle lastre in cemento amianto danneggiate (per il piano è stato acquisito informale assenso USL in data odierna);
- in data 19 o 20.7.2016 è previsto l'inizio dei lavori di cui al punto precedente.
